Problematik bei der Aufbereitung von Implantaten (Schrauben/Platten)... ...und Lösungsansätze aus der Praxis

S. Dreher

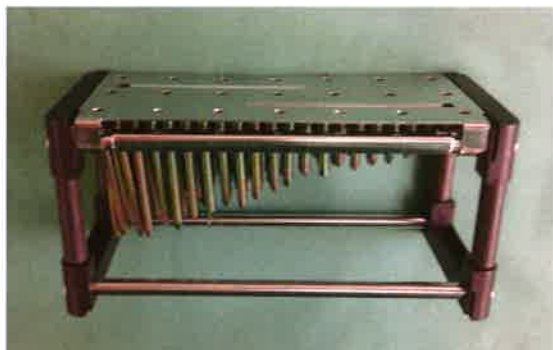
Abbildung 1: Eine geringe Perforation verhindert die optimale Umspülung der Schraubenköpfe

Was ist also mit dem Jetzt und Hier? Wie können bereits heute Lösungsansätze mit möglichst geringen Kosten und wenig Aufwand für diese Problematik gefunden werden? An diesem Punkt entstand meine Idee, die bereits im Diakonie-Klinikum vorhandenen Schraubenracks so zu ergänzen, dass die Übersichtlichkeit erhalten bleibt, die Aufbereitarbeit jedoch verbessert wird. Einige Racks sind prinzipiell waschbar, doch leider sind in vielen Fällen (Abbildung 1) z. B. die Deckel zu wenig wasserdurchlässig (perforiert), was eine optimale Umspülung des Schraubenkopfes verhindert. Dieser Teil des Implantats stellt

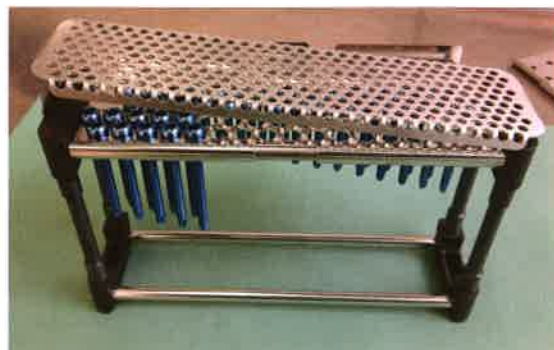
Abbildung 2: Perforierte Deckel können günstig nachgerüstet werden
